Rapporto di Prova

num. **PMT.079/2014** del **16 aprile 2014**

Committente (nome e indirizzo): <i>customer (name and address)</i>	FIRECOM Automotive Srl Via Sambuca Pistoiese 72/A, 00138 Roma
O.I.F. (numero e data): <i>esplication (number and date)</i>	020/14 del 13/01/2014
Denominazione prova: <i>test description</i>	Verifica del sistema di spegnimento incendio
Campione sottoposto a prove: <i>test sample</i>	Sistema di rilevazione e spegnimento incendio a bordo vano motore - Centrale + 3 sensori di temperatura + 2 erogatori
Norma di riferimento: <i>standard reference</i>	Vedere pag. 2
Procedura tecnica: <i>test procedure</i>	Non Applicabile
Data delle misure: <i>date of measurements</i>	14/04/2014
Data di ricevimento dei campioni: <i>date of receipt of samples</i>	16/03/2014
Condizioni ambientali: <i>environmental testing conditions</i>	Ambiente
Bollettino di prova: <i>test documentation</i>	079/2014

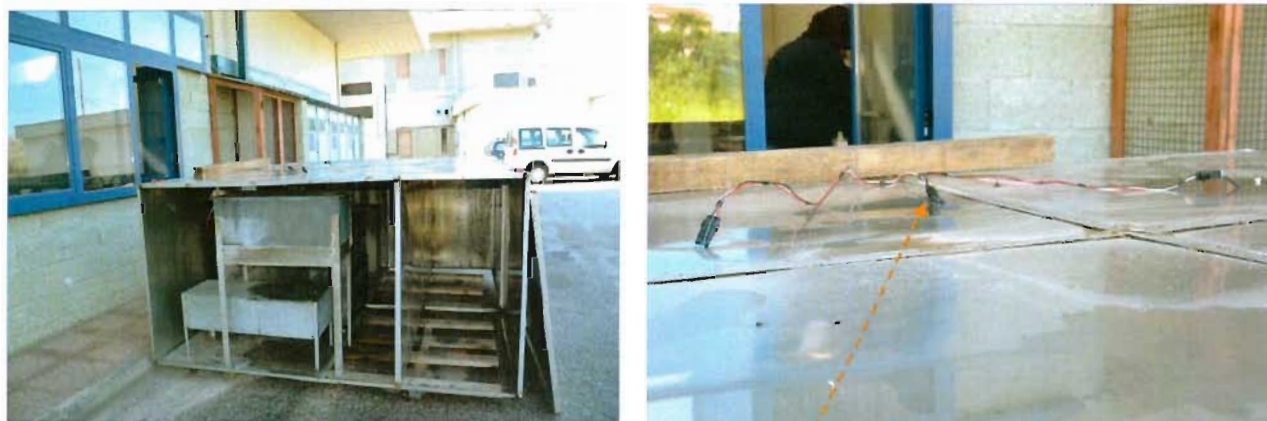
Fig. 1 - Disposizione del sistema di rilevazione e spegnimento nel mockup

È stato montato sul mockup che simula il vano motore di un autobus (vedi fig.1)

Sensori di rilevazione

Il sistema di rilevazione e spegnimento incendio, formato dai seguenti componenti:

- Centrale di comando
- N. 3 sensori di temperatura
- N. 2 erogatori di aerosol per lo spegnimento

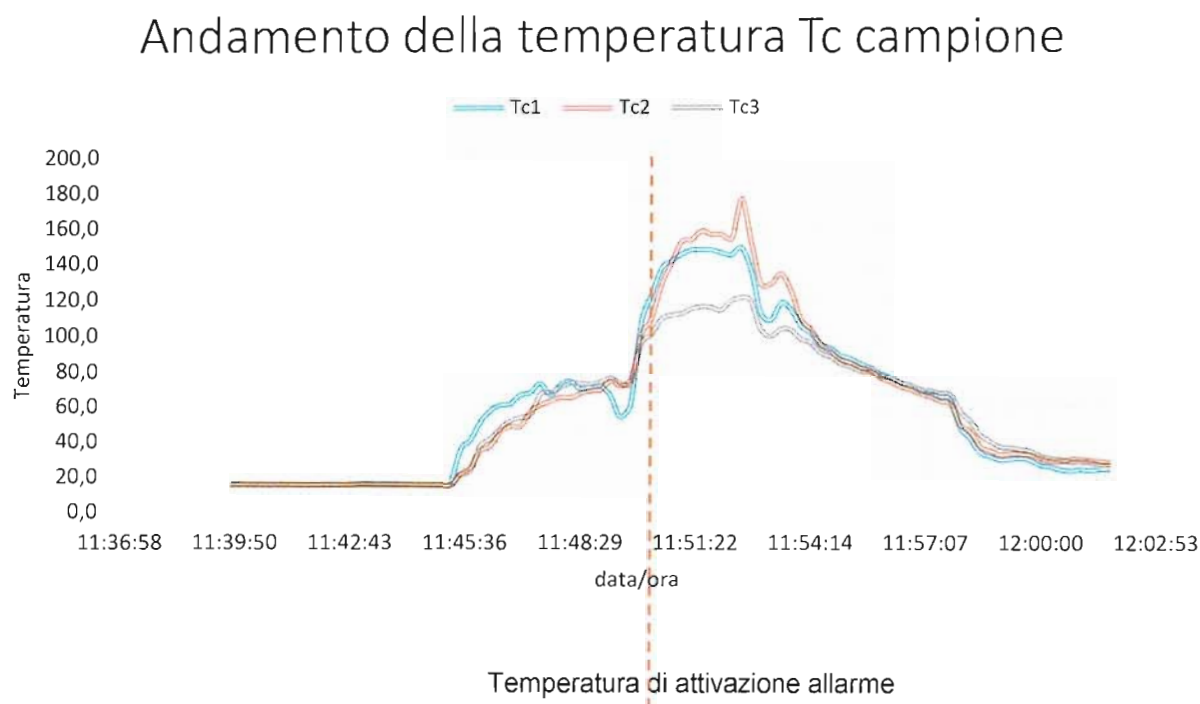
Di seguito si riporta l'andamento della temperatura delle termocoppie campioni:

Al raggiungimento della temperatura di allarme (120°C, sensore 1), la centrale di comando ha acceso il led di allarme e avviato il buzzer, inviando il consenso per la partenza dell'erogatore di aerosol per lo spegnimento dell'incendio. Come da set-point del sistema, ovvero con un ritardo di 30 s dal segnale di allarme, è partito l'erogatore di competenza che ha provveduto al regolare spegnimento (vedi fig. 3)

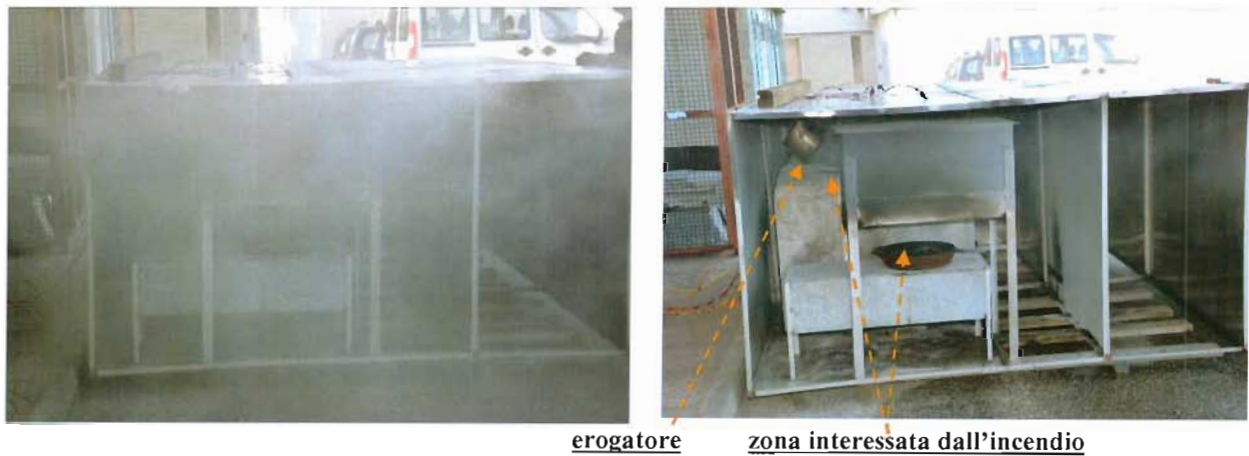
Fig. 3 – Spegnimento dell'incendio

erogatore

zona interessata dall'incendio

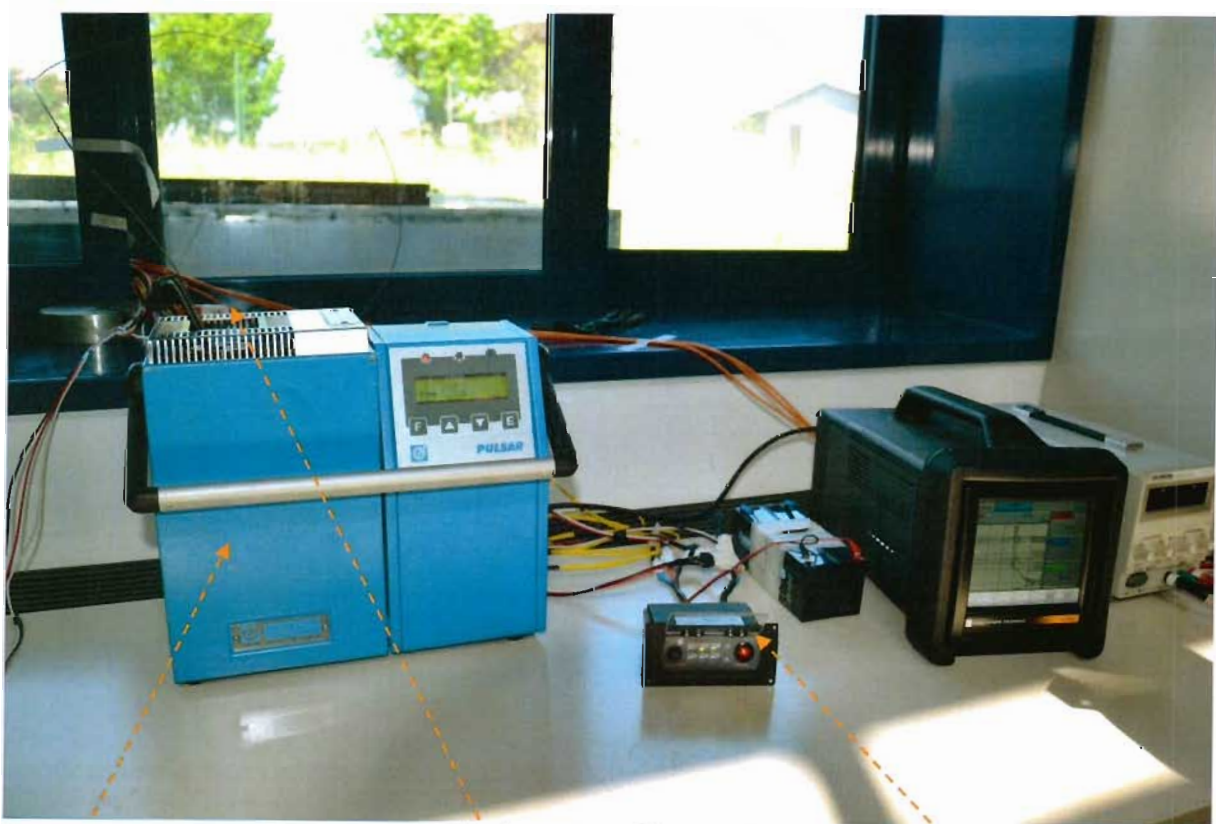
Fig. 4 – Layout di prova

La prova è stata eseguita inserendo un sensore di rilevazione del sistema all'interno di un generatore di temperatura, impostato a 125°C, e verificando se il tempo intercorso tra l'avviso di allarme e l'attivazione dell'erogatore di aerosol fosse effettivamente quello dichiarato dal costruttore, ovvero $t=30$ s (vedi fig.4).

generatore di temperatura sensore di rilevazione+Tc campione centrale di comando
